INSPEKTIONSBERICHT

Trinkwasseruntersuchung der WVA Tulbing-Katzelsdorf GS2-WL-835/121-2021 Datum der Inspektion: 06.09.2022	
Auftraggeber	Marktgemeinde Tulbing
Anschrift des Auftraggebers	Hauptplatz 1 3434 Katzelsdorf
Auftrag vom / Zahl	Dauerauftrag

Bezeichnung:	WVA Tulbing-Katzelsdorf
Bezirkshauptmannschaft:	Tulln
Gemeinde:	Tulbing

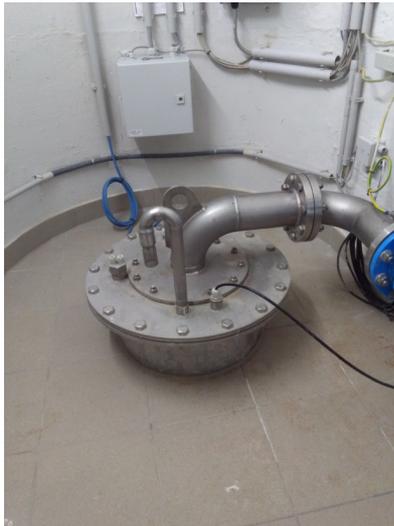
Katzelsdorf 1 (Bohrbrunnen auf Parz. Nr. 101 KG Katzelsdorf)

Die Brunnen Katzelsdorf 1 und 2 enden im Keller des Wasserwerkes, sie wurden 1965 errichtet, 2017 saniert.

Die Schächte sind dicht abgedeckt.

Pumpen: Brunnen 1: 31m³/h

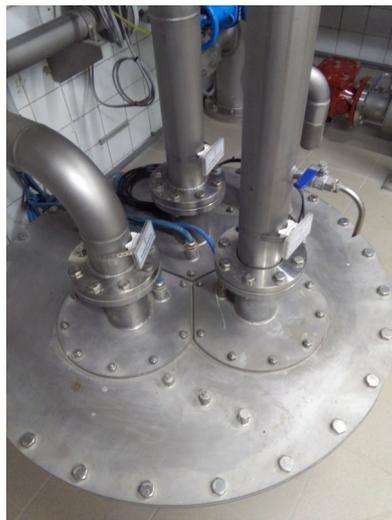
Brunnen Katzelsdorf 2

Katzelsdorf 2 (Schachtbrunnen auf Parz. Nr. 651 KG Katzelsdorf)

Brunnen 2: drei Pumpen (1 Reserve) gesamt 90m³/h

Es konnten **coliforme Bakterien (3 KBE in 100 ml)** nachgewiesen werden.

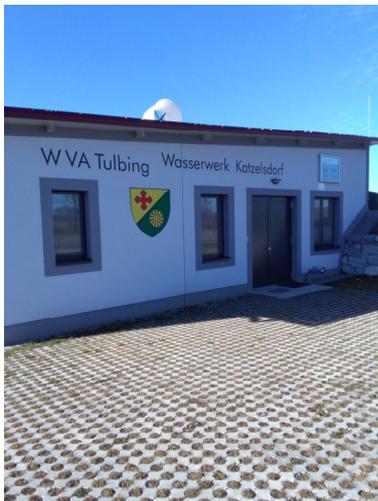
Wasserwerk Katzelsdorf

Das Wasserwerk wurde 2017 renoviert und ist mit Zutrittskontrollen und zentraler Überwachung ausgestattet.

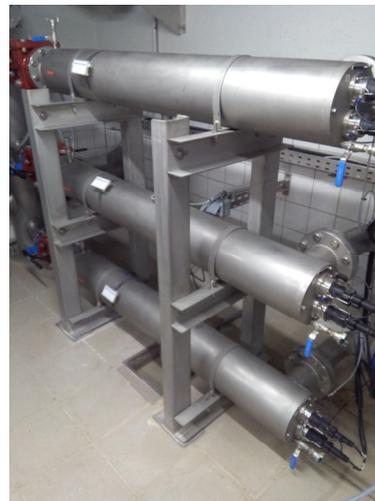
UV-Desinfektion 1, 2 + 3

Die Brunnenwässer werden nicht chemisch aufbereitet. Sie werden mittels UV-Anlage desinfiziert.

Hersteller: Wedeco Typ: Spektron 50 e FAN

Erstinbetriebnahme: 2017; Anzahl UV-Strahler: 2; Typ Strahler: VLR 30

Durchfluss (l/s)	14 entspricht rd. 50,4 m ³ /h
Strahlungsmesstechnische Überwachungseinheit (W/m ² oder %)	155,8 W/m ²
Betriebsstunden der UV-Anlage, gesamt (h)	20771
Anzahl an Schaltungen der UV-Anlage, gesamt	2684
Betriebsstunden der UV-Strahler, aktuell (h)	1728
Anzahl an Schaltungen der UV-Strahler, aktuell	214
Letzter Austausch der UV-Strahler (Datum)	Mai 2022

Durchfluss (l/s)	14 entspricht rd. 50,4 m ³ /h
Strahlungsmesstechnische Überwachungseinheit (W/m ² oder %)	161,9 W/m ²
Betriebsstunden der UV-Anlage, gesamt (h)	18775
Anzahl an Schaltungen der UV-Anlage, gesamt	2565
Betriebsstunden der UV-Strahler, aktuell (h)	1732
Anzahl an Schaltungen der UV-Strahler, aktuell	215
Letzter Austausch der UV-Strahler (Datum)	Mai 2022

Hygienische Bewertung	Die Anlage macht in hygienischer Hinsicht einen gut gewarteten Eindruck.
------------------------------	--

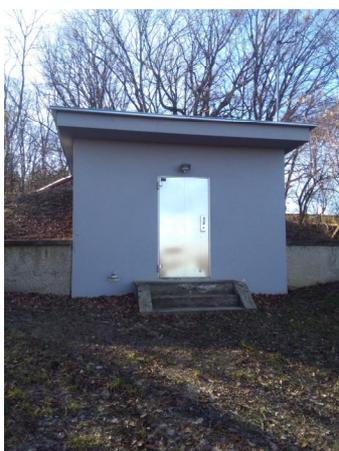
Hochbehälter Katzelsdorf

Bauart des Behälters: Ortsbeton

Zeitpunkt der Errichtung: 1959, Renovierung: 2013

Fassungsvermögen insges.: 110 m³, Kammeranzahl: 2

Beschädigungen: keine

Behälter ist frei von Verunreinigungen

Anmerkungen: Abtrennung (dicht) zwischen Wasserkammer und Vorkammer, der Behälter ist in einem guten Zustand.

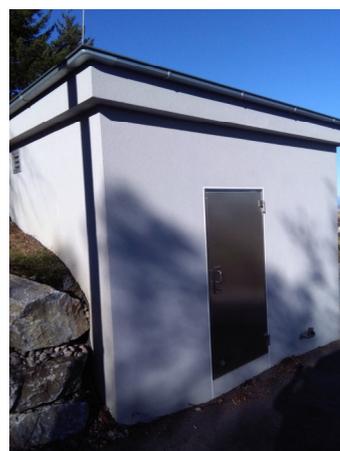
Hochbehälter Wilfersdorf

Bauart des Behälters: Ortsbeton

Zeitpunkt der Errichtung: 1986, Renovierung: 2017

Fassungsvermögen insges.: 150 m³, Kammeranzahl: 1

Zuläufe: ein Zulauf ohne ausreichende Überhöhung gegenüber Überlauf (Rückstau möglich).

Belüftung: über Vorkammer

Anmerkungen: Trennung zwischen Wasserkammer und Vorkammer (dicht)

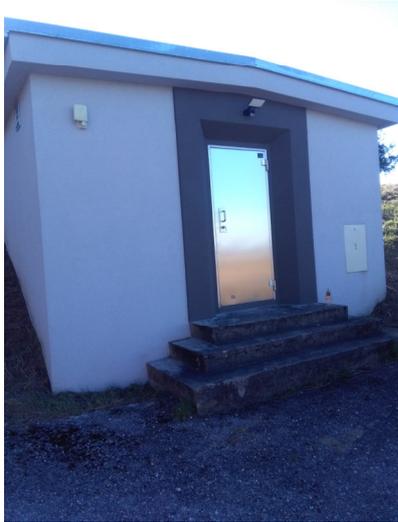
*Hochbehälter Tulbing 1*

Bauart des Behälters: Ortsbeton

Zeitpunkt der Errichtung: 1960, Renovierung: 2018

Fassungsvermögen insges.: 80m³, Kammeranzahl: 2

Behälter ist frei von Beschädigungen

Behälter ist frei von Verunreinigungen

Anmerkungen: Trennung zwischen Wasserkammer und Vorkammer ist vorhanden (dicht)

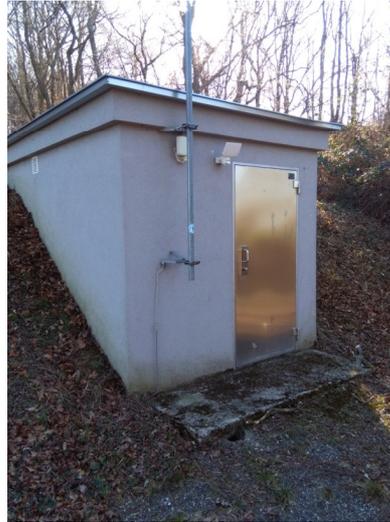
*Hochbehälter Tulbing 2*

Bauart des Behälters: Ortsbeton

Zeitpunkt der Errichtung: 1986, Renovierung: teilw. rd. 2013

Fassungsvermögen insges.: 250 m³, Kammeranzahl: 1

Behälter ist frei von Beschädigungen und Verunreinigungen

Anmerkungen: Abtrennung (dicht) zwischen Wasserkammer und Vorkammer, der Behälter ist in einem guten Zustand.

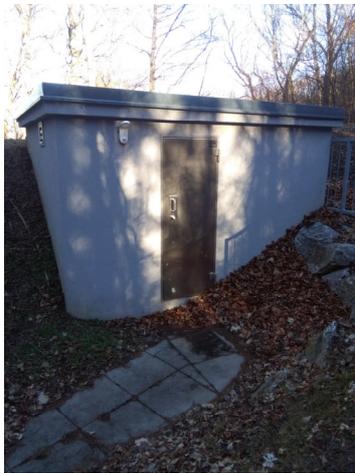
*Hochbehälter Tulbinger Kogel 1*

Lage: bei Leopold Figl Warte, Umgebung: Wald, Bäume nahe an der Wasserkammer

Bauart des Behälters: Ortsbeton; Zeitpunkt der Errichtung: 1962, Renovierung: 2017

Fassungsvermögen insges.: 110 m³, Kammeranzahl: 2

Zuläufe: ein Zulauf je Kammer, Überlaufleitung erhöht, Rückstau in Zulauf möglich.

Mängel: keine

Anmerkungen: als Abgrenzung zwischen Wasserkammer und Vorkammer ist ein Glas eingebaut.

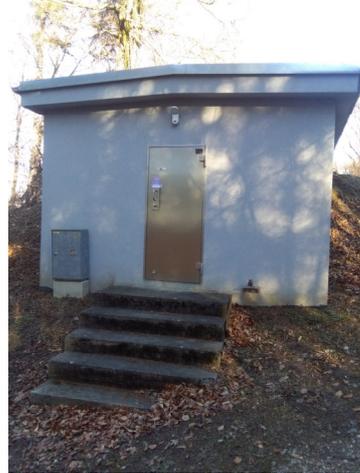
*Hochbehälter Tulbinger Kogel 2*

Lage: bei Leopold Figl Warte, Umgebung: Wald, Bäume nahe an der Wasserkammer

Bauart des Behälters: Ortsbeton; Zeitpunkt der Errichtung: 1985, Renovierung: 2017

Fassungsvermögen insges.: 80 m³, Kammeranzahl: 1

Beschädigungen: keine

Anmerkungen: Als Abgrenzung zwischen Wasserkammer und Vorkammer ist ein Glas eingebaut.
