Inspektionsbericht

gemäß ÖNORM M 5874 bzw. BGBl. II Nr. 304/2001 Trinkwasserverordnung

Auftrag	Trinkwasseruntersuchung der WVA Tulbing-Katzelsdorf GS2-WL-835/121-2021
Behördenreferenz	GS2-WL-835
Auftrag vom / Zahl	14.02.2023
Anlass der Untersuchung	Trinkwasserqualität gemäß BGBl. II Nr. 304/2001 Trinkwasserverordnung
Letzte Untersuchung der Untersuchungsanstalt	E2201103/01 vom 01.12.2022
Geschäftszahl	11742
Auftragsnummer	E2301097
Inspektionsberichtsnummer	E2301097/02I
Projektbearbeiter/in	Ing. Markus Seidl
Ort der Probenahme	WVA Tulbing-Katzelsdorf
Probenahmedatum	14.02.2023
Probenübergabedatum	14.02.2023
Datum der Inspektion	14.02.2023
Ausstellungsdatum des Berichts	06.07.2023
Probennehmer/in /Inspektor/in	Ing. Markus Seidl
Gutachter/in	DI Katrin Hoffmann
Seitenzahl	1 von 16
Beilagen	Gutachten, Prüfbericht Labor

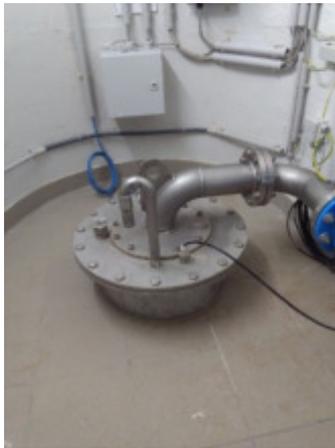
Die Brunnen Katzelsdorf 1 und 2 enden im Keller des Wasserwerkes, sie wurden 1965 errichtet, 2017 saniert. Die Schächte sind dicht abgedeckt.

Pumpen: Brunnen 1: 31m³/h

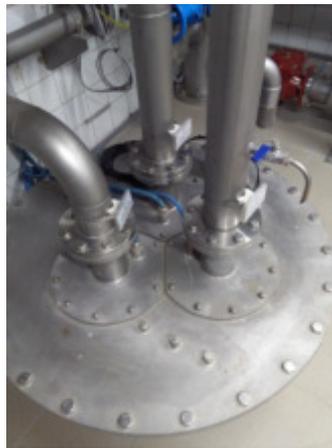
Brunnen Katzelsdorf 2

Brunnen 2: drei Pumpen (1 Reserve) gesamt 90m³/h

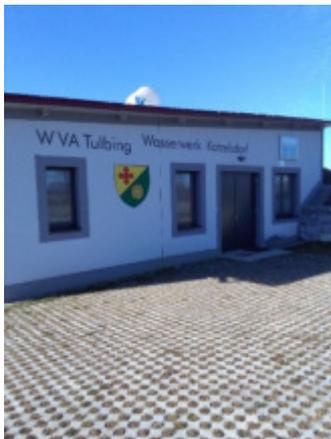
Wasserwerk Katzelsdorf

Das Wasserwerk wurde 2017 renoviert und ist mit Zutrittskontrollen und zentraler Überwachung ausgestattet.

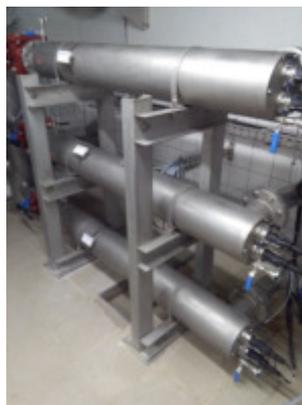
UV-Desinfektion 1, 2 + 3

Hersteller: Wedeco Typ: Spektron 50 e FAN

Erstinbetriebnahme: 2017; Anzahl UV-Strahler: 2; Typ Strahler: VLR 30

Durchfluss (l/s)	10 l/s, entspricht rd. 36 m ³ /h
Strahlungsmesstechnische Überwachungseinheit (W/m ² oder %)	144,7 W/m ²
Betriebsstunden der UV-Anlage, gesamt (h)	22552
Anzahl an Schaltungen der UV-Anlage, gesamt	2723
Betriebsstunden der UV-Strahler, aktuell (h)	5190
Anzahl an Schaltungen der UV-Strahler, aktuell	509
Letzter Austausch der UV-Strahler (Datum)	4.11.2021

Durchfluss (l/s)	10 l / sec entspricht rd. 36 m ³ /h
Strahlungsmesstechnische Überwachungseinheit (W/m ² oder %)	145,5 W/m ²
Betriebsstunden der UV-Anlage, gesamt (h)	22429
Anzahl an Schaltungen der UV-Anlage, gesamt	2786
Betriebsstunden der UV-Strahler, aktuell (h)	3382
Anzahl an Schaltungen der UV-Strahler, aktuell	316
Letzter Austausch der UV-Strahler (Datum)	17.2.2021

Durchfluss (l/s)	10 entspricht rd. 36 m ³ /h
Strahlungsmesstechnische Überwachungseinheit (W/m ² oder %)	155 W/m ²
Betriebsstunden der UV-Anlage, gesamt (h)	20438
Anzahl an Schaltungen der UV-Anlage, gesamt	2694
Betriebsstunden der UV-Strahler, aktuell (h)	3391
Anzahl an Schaltungen der UV-Strahler, aktuell	344
Letzter Austausch der UV-Strahler (Datum)	17.2.2021

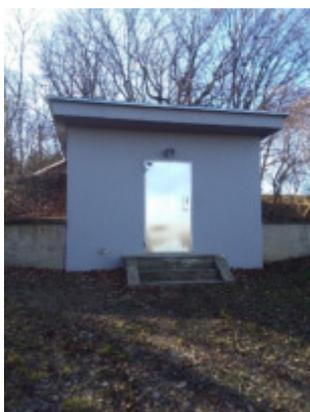
Hochbehälter Katzelsdorf

Bauart des Behälters: Ortsbeton

Zeitpunkt der Errichtung: 1959, Renovierung: 2013

Fassungsvermögen insges.: 110 m³, Kammeranzahl: 2

Beschädigungen: keine

Behälter ist frei von Verunreinigungen

Anmerkungen: Abtrennung (dicht) zwischen Wasserkammer und Vorkammer, der Behälter ist in einem guten Zustand.

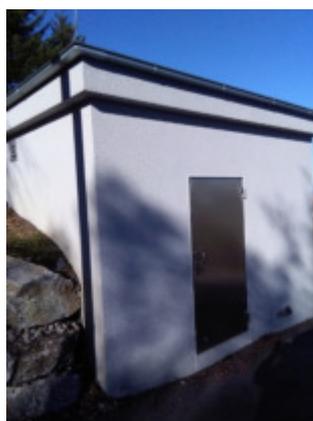
Hochbehälter Wilfersdorf

Bauart des Behälters: Ortsbeton

Zeitpunkt der Errichtung: 1986, Renovierung: 2017

Fassungsvermögen insges.: 150 m³, Kammeranzahl: 1

Zuläufe: ein Zulauf ohne ausreichende Überhöhung gegenüber Überlauf (Rückstau möglich).

Beschädigungen: keine

Verunreinigungen: keine

Anmerkungen: Trennung zwischen Wasserkammer und Vorkammer (dicht)

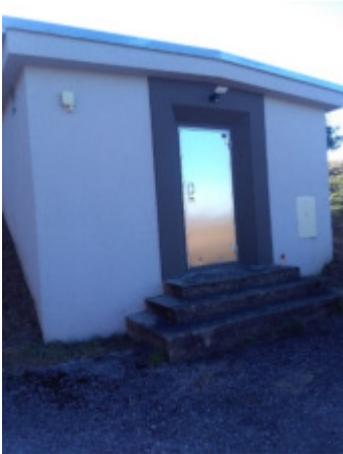
Hochbehälter Tulbing 1

Bauart des Behälters: Ortsbeton

Zeitpunkt der Errichtung: 1960, Renovierung: 2018

Fassungsvermögen insges.: 80m³, Kammeranzahl: 2

Behälter ist frei von Beschädigungen

Behälter ist frei von Verunreinigungen

Anmerkungen: Trennung zwischen Wasserkammer und Vorkammer ist vorhanden (dicht)

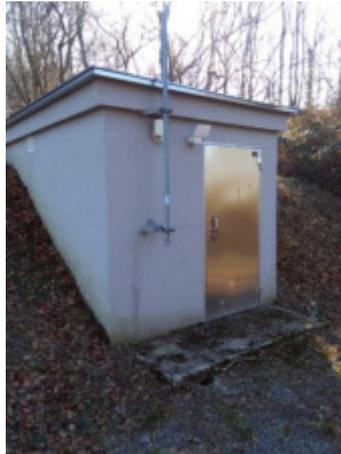
Hochbehälter Tulbing 2

Bauart des Behälters: Ortsbeton

Zeitpunkt der Errichtung: 1986, Renovierung: teilw. rd. 2013

Fassungsvermögen insges.: 250 m³, Kammeranzahl: 1

Behälter ist frei von Beschädigungen und Verunreinigungen

Anmerkungen: Abtrennung (dicht) zwischen Wasserkammer und Vorkammer, der Behälter ist in einem guten Zustand.

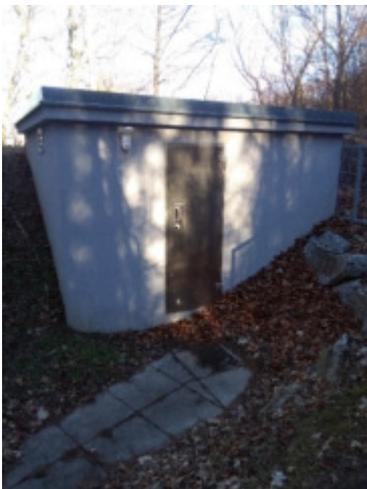
Hochbehälter Tulbinger Kogel 1

Lage: bei Leopold Figl Warte, Umgebung: Wald, Bäume nahe an der Wasserkammer

Bauart des Behälters: Ortsbeton; Zeitpunkt der Errichtung: 1962, Renovierung: 2017

Fassungsvermögen insges.: 110 m³, Kammeranzahl: 2

Zuläufe: ein Zulauf je Kammer, Überlaufleitung erhöht, Rückstau in Zulauf möglich.

Mängel: keine

Anmerkungen: als Abgrenzung zwischen Wasserkammer und Vorkammer ist ein Glas eingebaut.

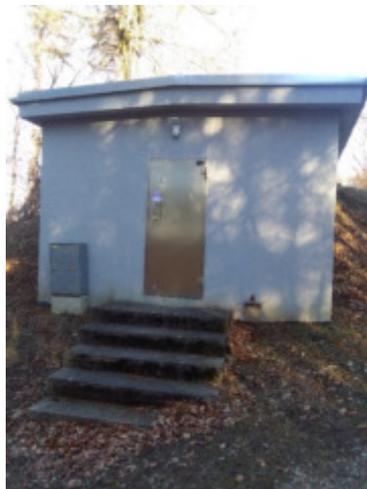
Hochbehälter Tulbinger Kogel 2

Lage: bei Leopold Figl Warte, Umgebung: Wald, Bäume nahe an der Wasserkammer

Bauart des Behälters: Ortsbeton; Zeitpunkt der Errichtung: 1985, Renovierung: 2017

Fassungsvermögen insges.: 80 m³, Kammeranzahl: 1

Beschädigungen: keine

Anmerkungen: Als Abgrenzung zwischen Wasserkammer und Vorkammer ist ein Glas eingebaut.
